Réf. : C-LP-2017-12-75
Objet : alerte sécurité _ Equipement de frein locomotive G1206
Affaire suivie par : Laurent Pierret

ALERTE SECURITE

Disque de frein Wabtec (Faiveley)

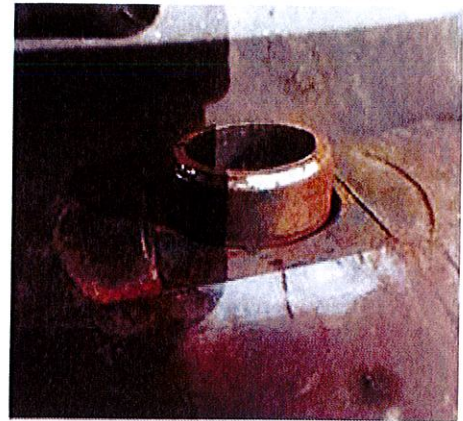
Le mode opératoire de remontage de Wabtec pour le remontage des disques demande une attention particulière lors de la mise en place d'une goupille élastique fendue (ressort cylindrique) à insérer dans le corps de la roue (ou jante). Cette goupille évite que les vis de fixation des disques viennent endommager l'alésage et par conséquent le roue/jante.

Fig. 2.
Goupille,
normalement
cachée par le bloc
coulissant.

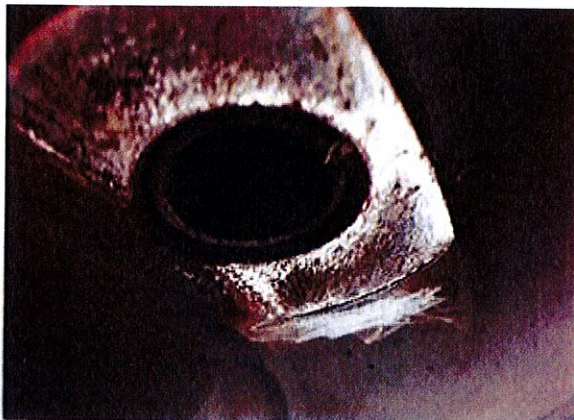
Fig. 5.
Dommages occasionnés sur le corps de roue.

Renforcer la surveillance du serrage pour ce type d'équipement, en premier lieu par un contrôle immédiat du serrage requis des vis de fixation, puis favoriser la détection visuelle d'un indice de desserrage par la pose d'un marqueur de position sur les vis.

Toute anomalie doit être corrigée avant la remise en circulation de la locomotive.
